## GLASDAN 40/GP ERF ELAST.

Lámina bituminosa de superficie autoprottegida tipo LBM(SBS)-40/G-FV.

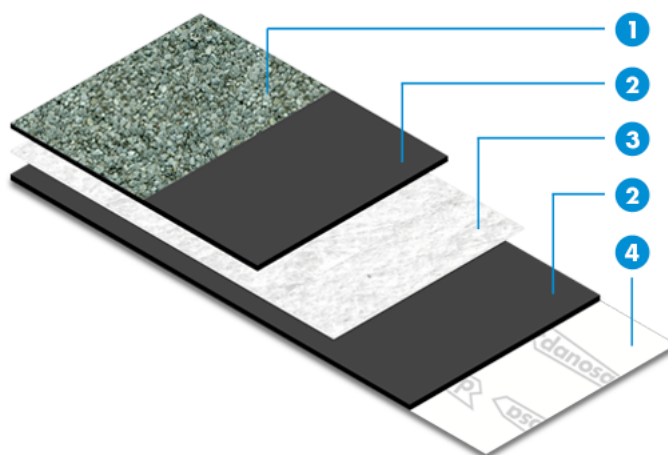
1. granulo mineral
2. betún modificado con elastómeros (SBS)
3. fieltro de fibra de vidrio
4. film plástico

Está compuesta por una armadura de fieltro de fibra de vidrio, recubierta por ambas caras con un mástico de betún modificado con elastómeros (SBS), acabada en su cara externa en pizarra de color natural, gris claro, rojo, verde o blanco como material de protección. En su cara interna, como material antiadherente, incorpora un film plástico de terminación.
